# ICTを活用した子ども見守りサービス 実証実験報告書 【概要版】

株式会社ワイイーシーソリューションズ

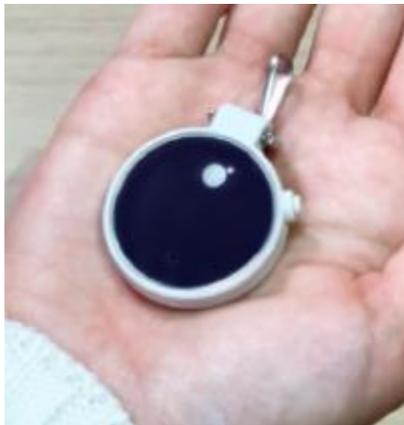
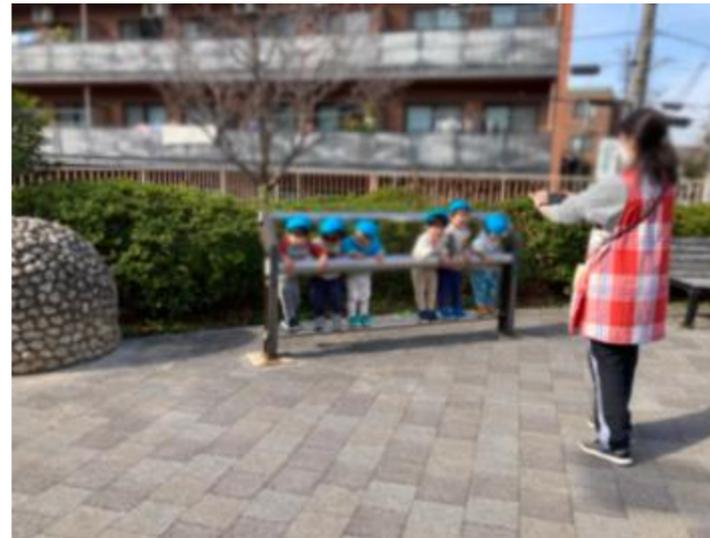
## • 園児に装着するタグ

- クリップ等を用いて園児の帽子や衣服にBLEタグを装着し、アプリをインストールしたスマホ(iPhone)から園児が周辺にいるかを常に検知して見守りを行うシステムです。スマートウォッチと連動するので手をふさがずに通知を確認できます。

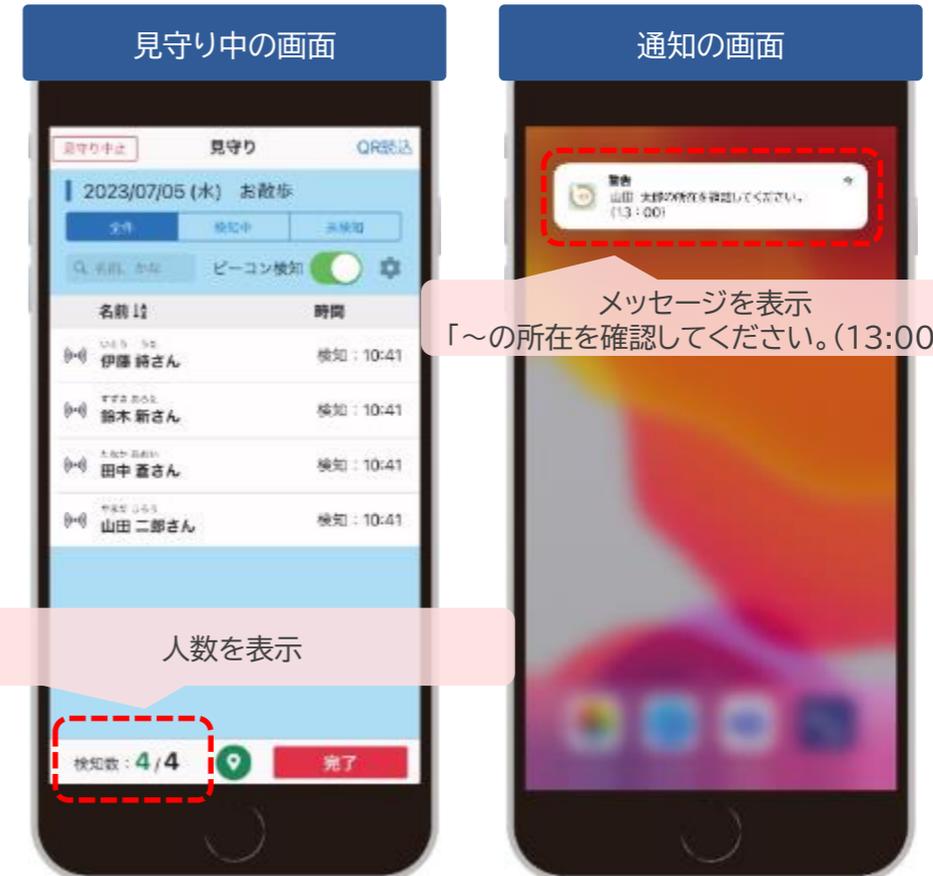
スマートウォッチでのアラート表示例

びーこんうおっち  
未検知！！  
山田太郎  
(やまだたろう)  
[11:19]

未検知アラートの通知内容を瞬時に判断できる必要がある(文章になると長く分かりづらい、スマートウォッチのディスプレイサイズによっては全文入りきらないことがある)

- 文章ではなく、未検知であること、園児名、時刻の3点を簡潔に表記する。
